PRÜFBESCHEINIGUNG

Auftrags-Nr.: 1312/2019/2/R -BF
Contract No.

Auftragsgegenstand: Stauwasser-Prüfung Anschlussystems
Subject „MB 2K mit Tape VF“ gemäß Entwurf Richtlinie
Bauwerksabdichtung – Anschluss an bodentiefe
Fenster u. Türen – Teil 2 Ausführung

BERICHT

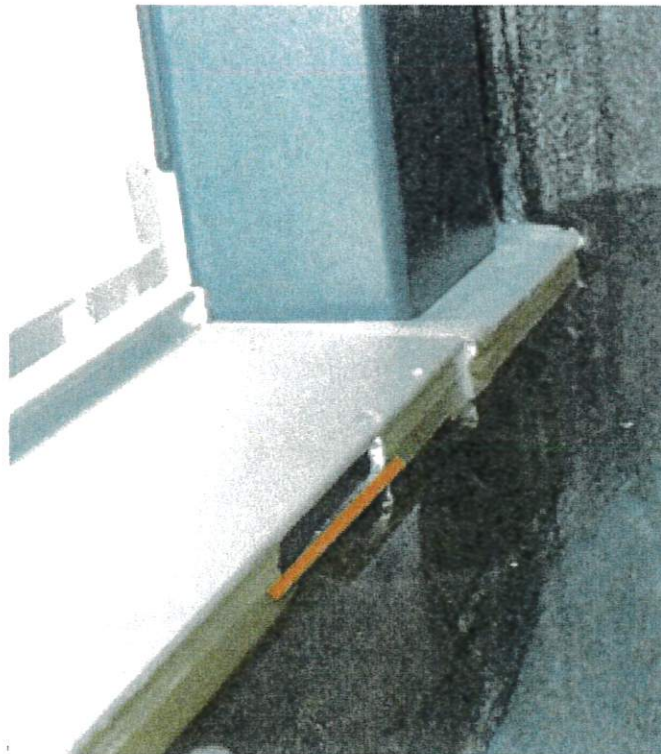
Als maximale Wasseranstauhöhe, welche 30 Minuten lang Dichtheit gegenüber anstauendem Wasser aufweisen muss, wurde die Unterkante der Entwässerungsöffnungen der ALU-Einlegeschwelle definiert (siehe rote Markierung Abbildung 1).

Abbildung 1: Wasserstand nach Erreichen der maximale Wasseranstauhöhe

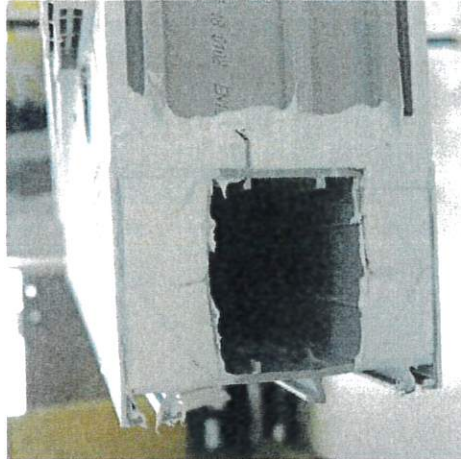
Abb.1: der untere Eckbereich des Stauwasserelementes war bereits werksseitig abgedichtet; die Rahmenverbreiterung sowie der Stock wurden seitlich mit OTTO M360 abgedichtet

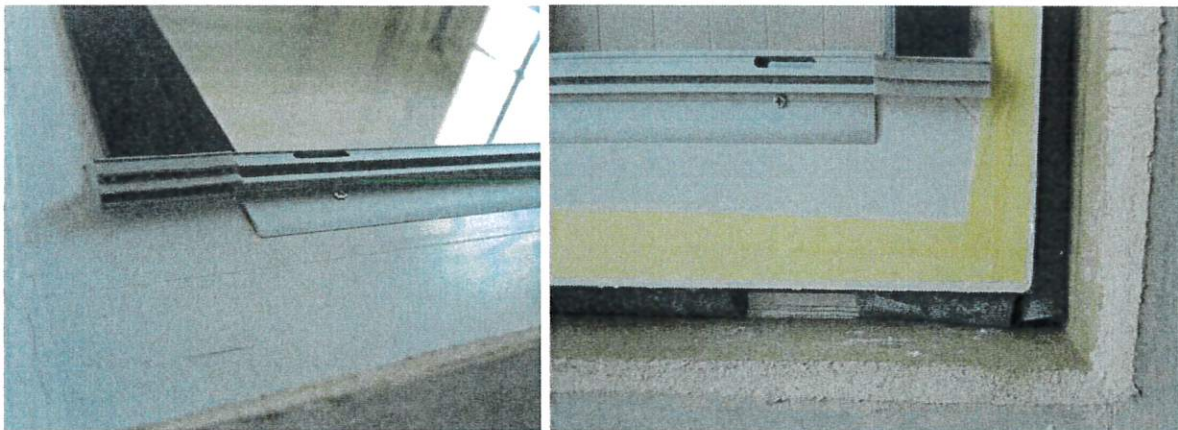
Abb.2: kein Gewerke Loch aufgrund Verwendung von Rahmenverbreiterung (links) die Fuge war umlaufend mit 2 Stück. Rundschnüren gefüllt (rechts)

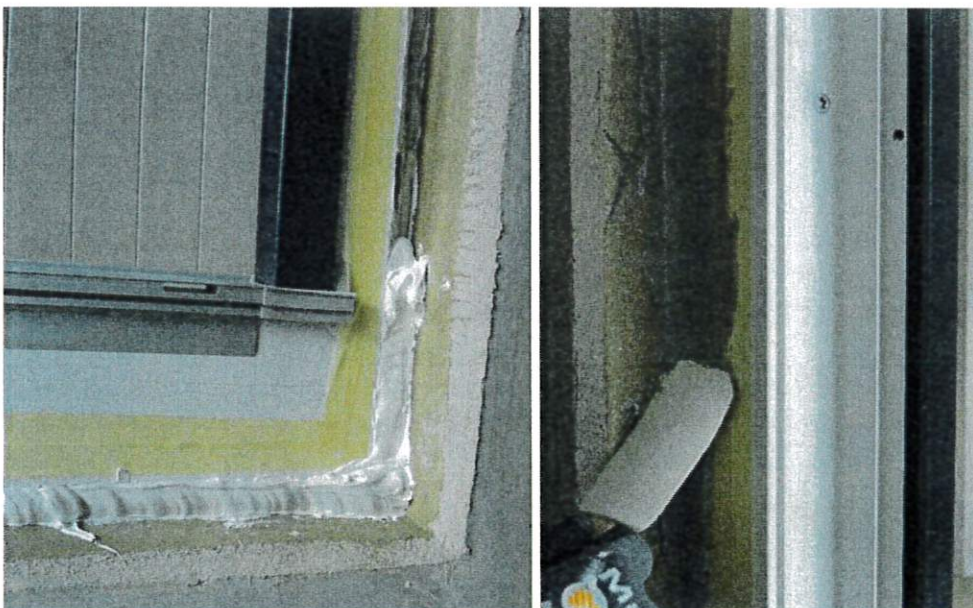
Abb.3: der äußere Anschluss (links) wurde mit OTTO M360 und der innere Anschluss (rechts) wurde mit OTTO M361 ausgeführt

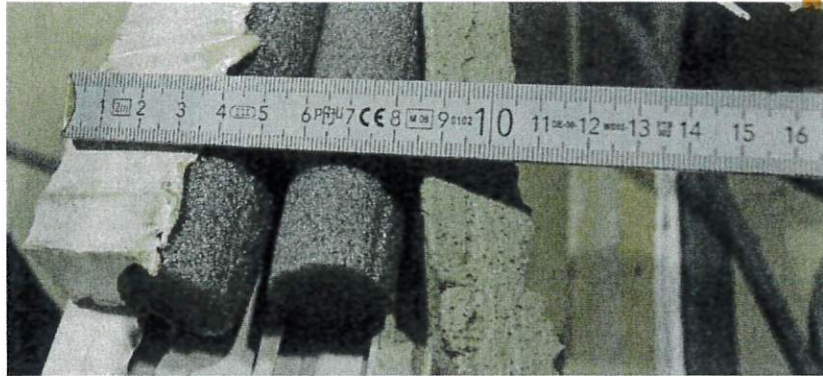
Abb.4: Ansicht Rundschnüre und Dichtstoff sowie Tiefe des äußeren und inneren Anschlusses

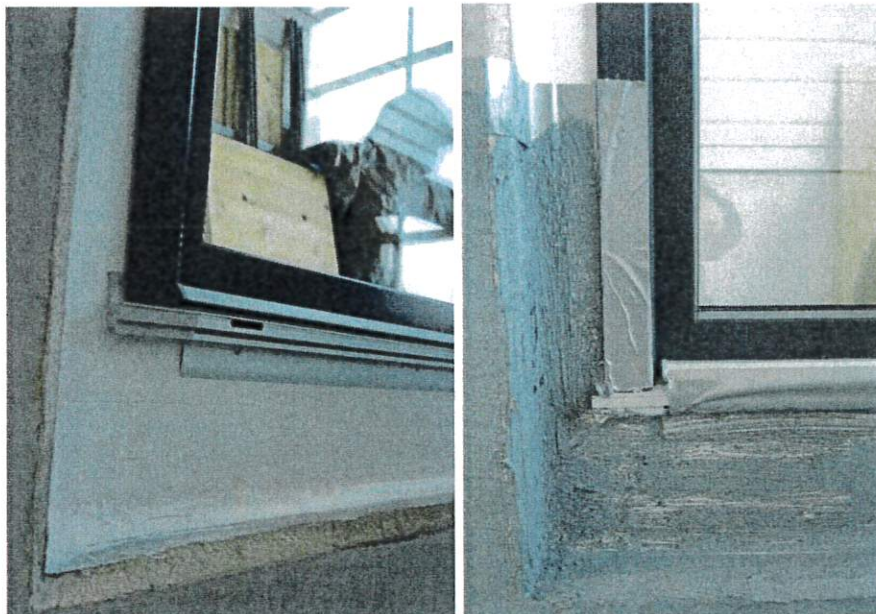
Abb.5: vorbereiten der Stauwasserabdichtung: auf das gereinigte Element wurde die Abdichtung remmers MB 2K als Voranstrich aufgetragen und anschließend Dichtbänder aufgebracht (siehe Abb.6)

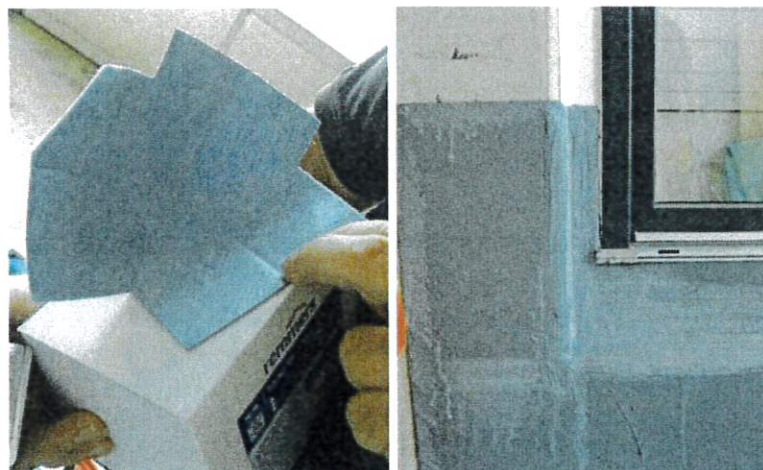
Abb.6: auf den Voranstrich wurden Dichtbänder aufgelegt – in den Ecken die Dichtbandecke remmers VF100 IC (links) und auf den Längsseiten das remmers VF 120; anschließend wurden diese 2-malig mit remmers MB 2K überstrichen (fertiger Zustand rechts)
