PRÜFBESCHEINIGUNG

Auftragsgegenstand: Stauwasser-Prüfung Anschlussystems
Subject „MB 2K mit Tape VF“ gemäß Entwurf Richtlinie
Bauwerksabdichtung – Anschluss an bodentiefe
Fenster u. Türen – Teil 2 Ausführung

BERICHT

1312/2019/2 Probekörperbeschreibung Stauwasser-Anschluss

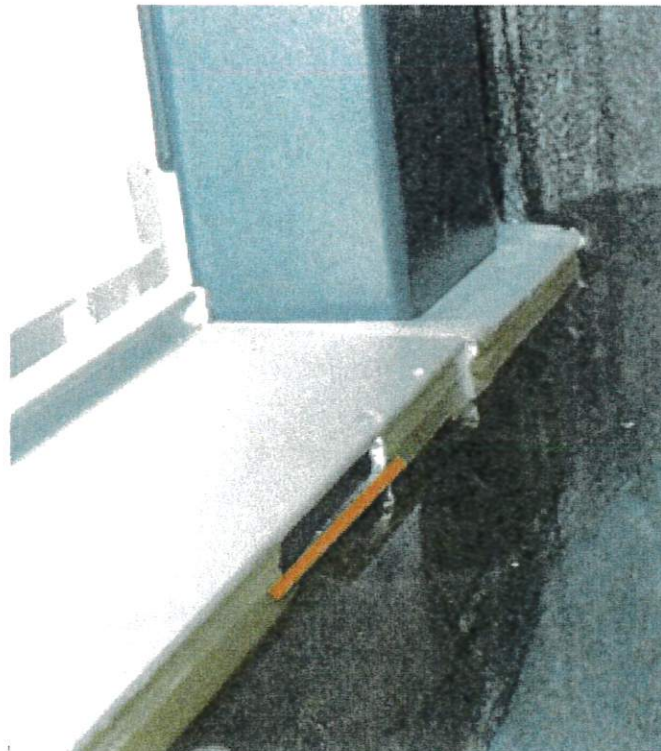
Als maximale Wasseranstauhöhe, welche 30 Minuten lang Dichtheit gegenüber anstauendem Wasser aufweisen muss, wurde die Unterkante der Entwässerungsöffnungen der ALU-Einlegeschwelle definiert (siehe rote Markierung Abbildung 1).

Abbildung 1: Wasserstand nach Erreichen der maximale Wasseranstauhöhe
